## 江苏理士电池有限公司审核情况说明与结论

公众环境研究中心

2018-03-16

## 四、审核及其发现

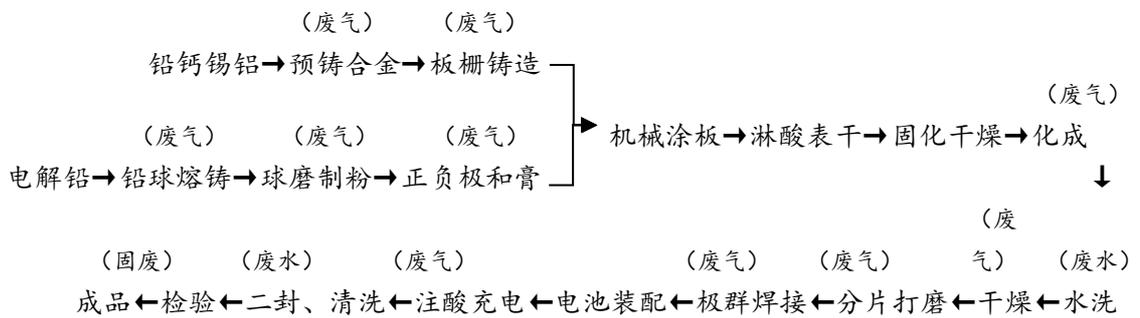
### 1) 铅酸蓄电池生产工艺

理士电池的主要生产工艺及产污流程分述如下：

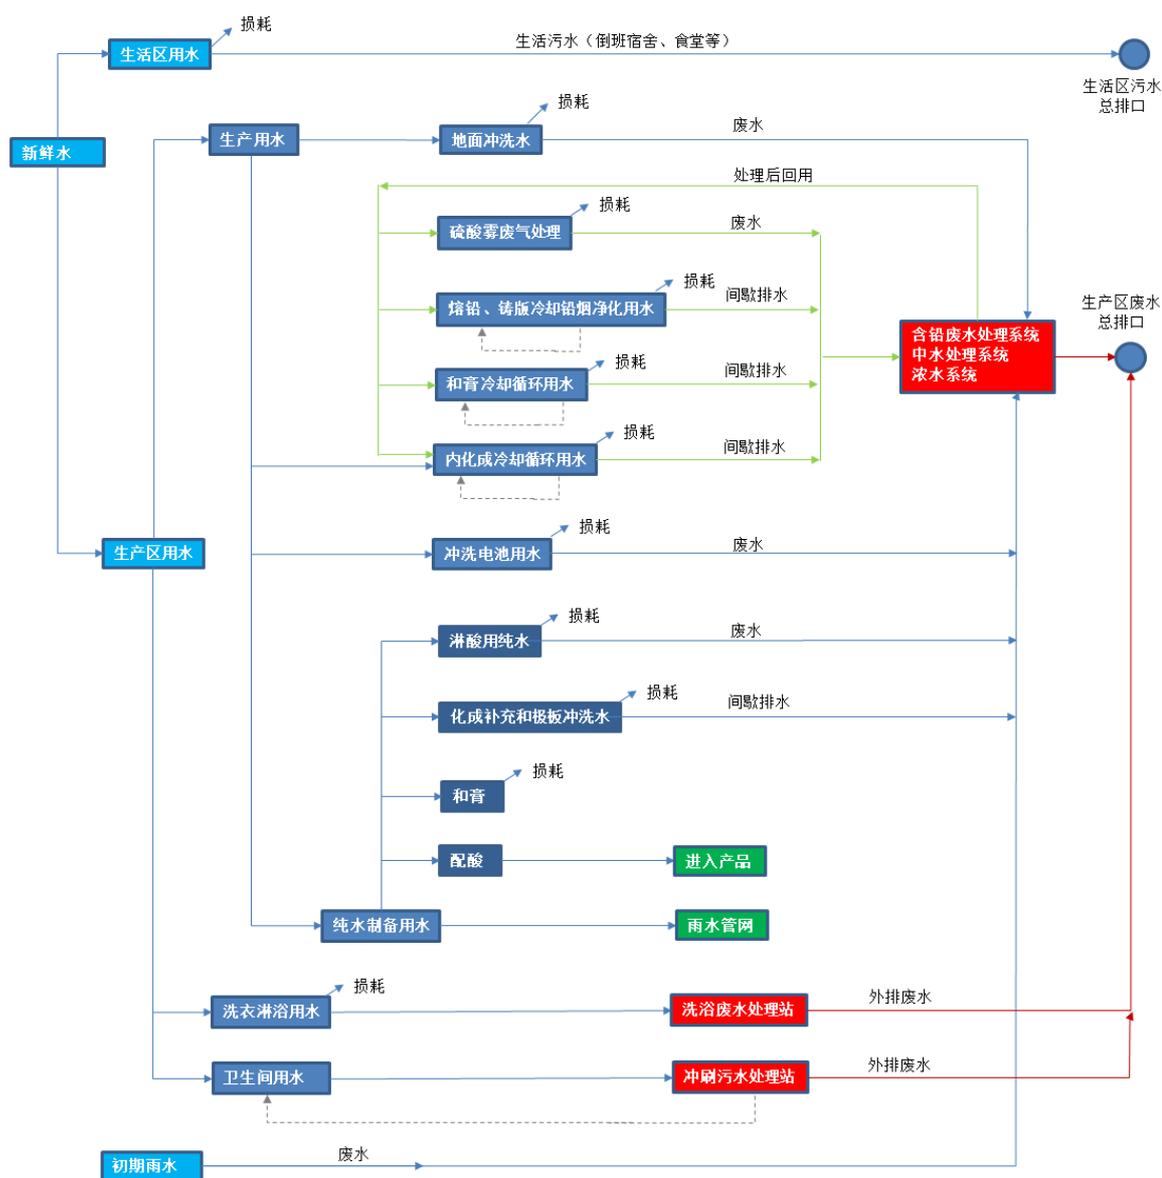
理士电池现场产生的污水包括生活区污水（不含铅）和生产区废水（含铅）。其中，生活区污水主要包括企业的生活污水（主要是厕所污水）以及食堂污水（主要是含油污水）；生产区废水主要为生产车间地面冲洗废水、电池冲洗废水、中水回用设施产生的浓水、洗浴废水、冲厕废水。企业的废水源、废水处理，及排放标准等相关信息参见下图和下表，

废水	种类	主要污染物	处理设施和处理方法	排放标准
生产区	车间废水	pH值、化学需氧量、悬浮物、总磷、总氮、氨氮、铅、镉	含铅废水处理系统（隔油池、一级pH调节池、二级pH调节池、混凝反应池、辐流式沉淀池），设计处理能力为60t/h	《电池工业污染物排放标准》（GB 30484-2013）表2标准
	冲厕废水		冲厕废水处理系统（接触氧化池、斜管沉淀池），设计处理能力均为20t/h	
	洗浴废水		洗浴废水处理系统（一级絮凝沉淀池、二级絮凝沉淀池、中间池、砂滤罐），设计处理能力均为30t/h	
生活区	生活污水	化学需氧量、悬浮物、氨氮、总磷、动植物油	经化粪池处理	金湖县污水处理厂接管及排放标准

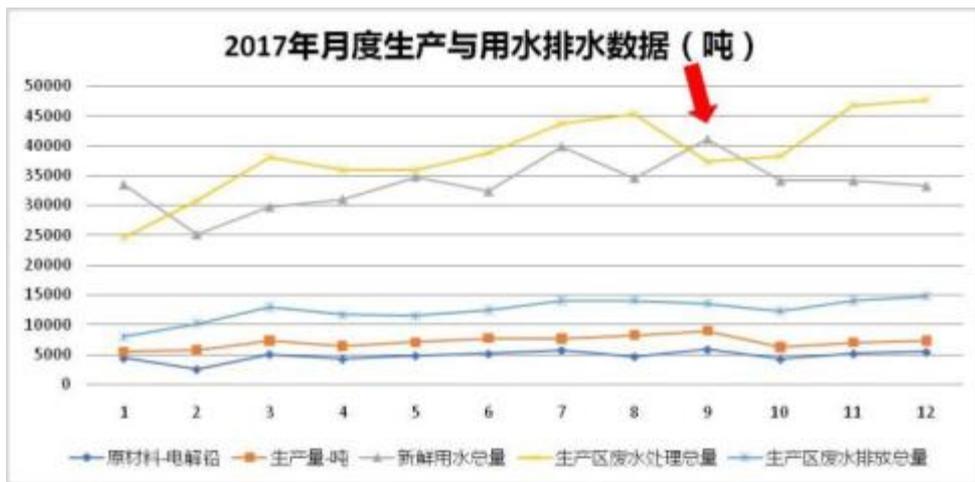
根据上表中的2017年月度生产区废水处理量与排水量数据，可以做出如下分析图：

根据上图可以看出，扣除2017年1月的春节假期，企业在2017年9-10月的生产区废水处理总量（包含部分中水回用后产生的废水）在用水总量基本不变的情况下，平均每天减少约270~300吨，存在不合理波动。企业解释，2017年10月的国庆放假（各车间放假5-8天不等）和年度检修导致生产天数减少，是废水处理量减少的主要原因；2017年9月生产区废水处理总量减少是内部统计有误，经自查为技术人员在统计废水处理总量时未统计当月的冲厕废水量和洗浴废水

量，导致统计的废水处理总量减少，2017年9月的实际废水处理总量为46125吨。

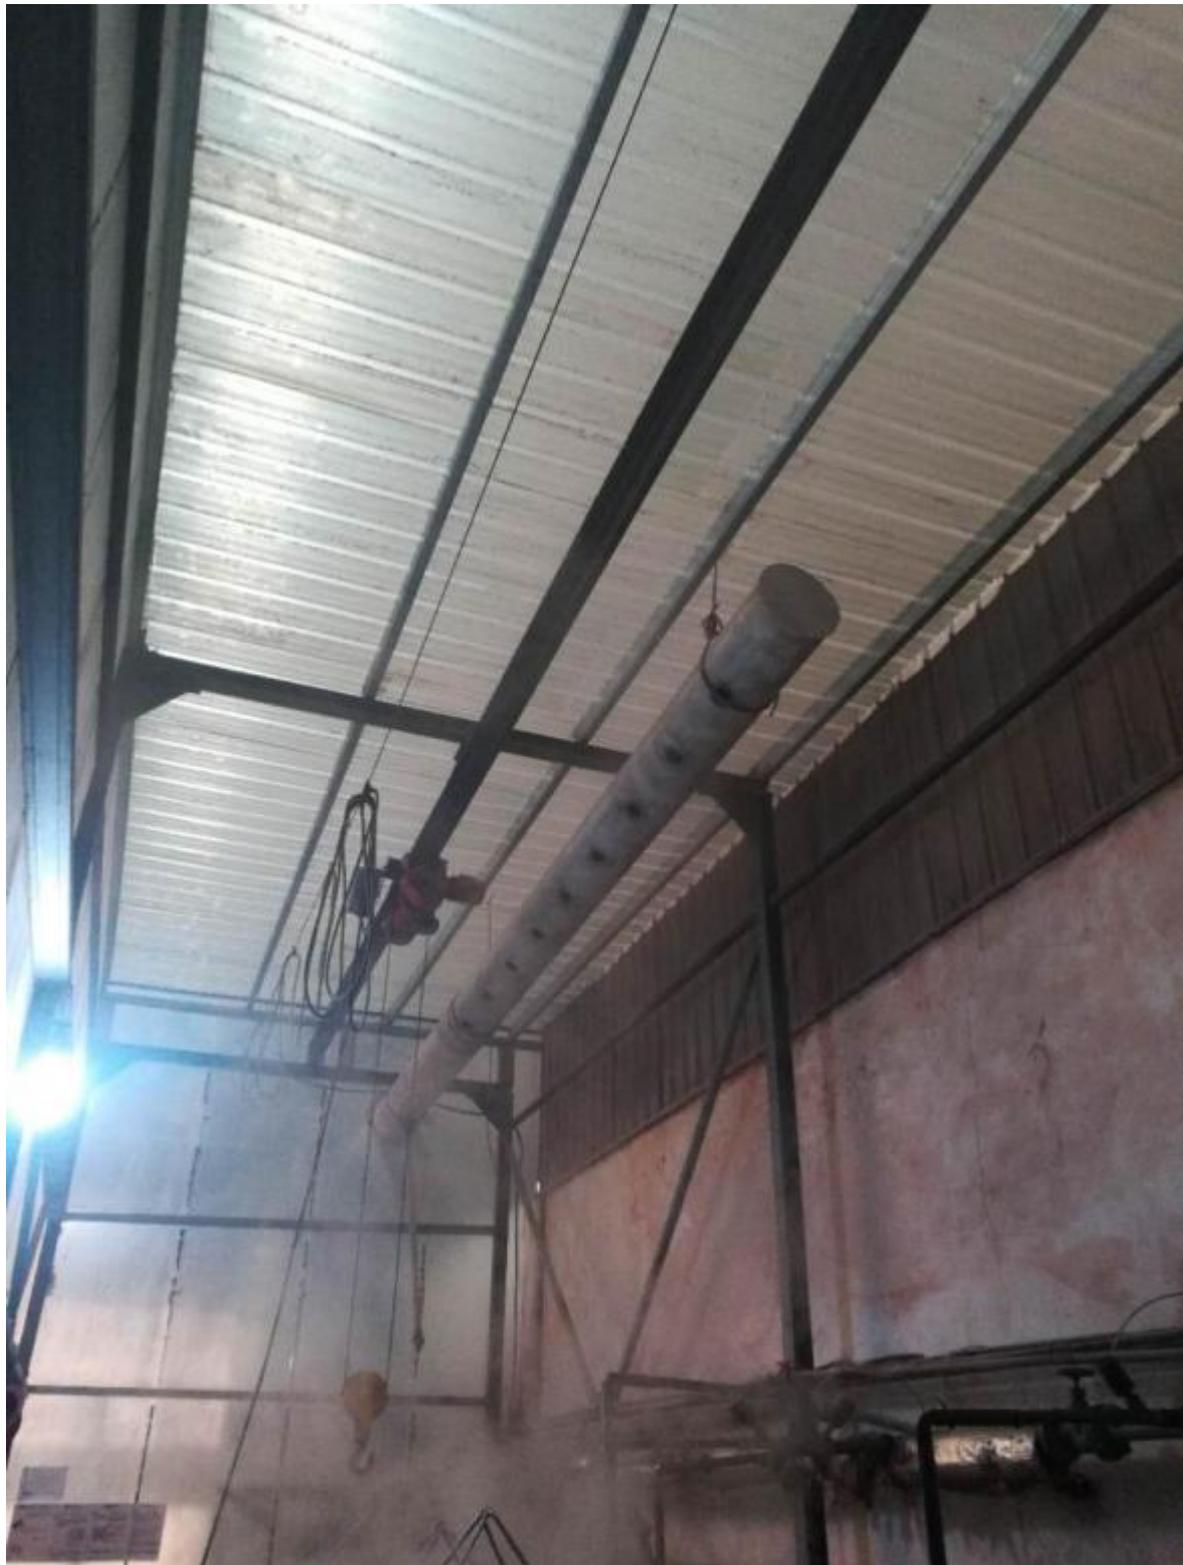
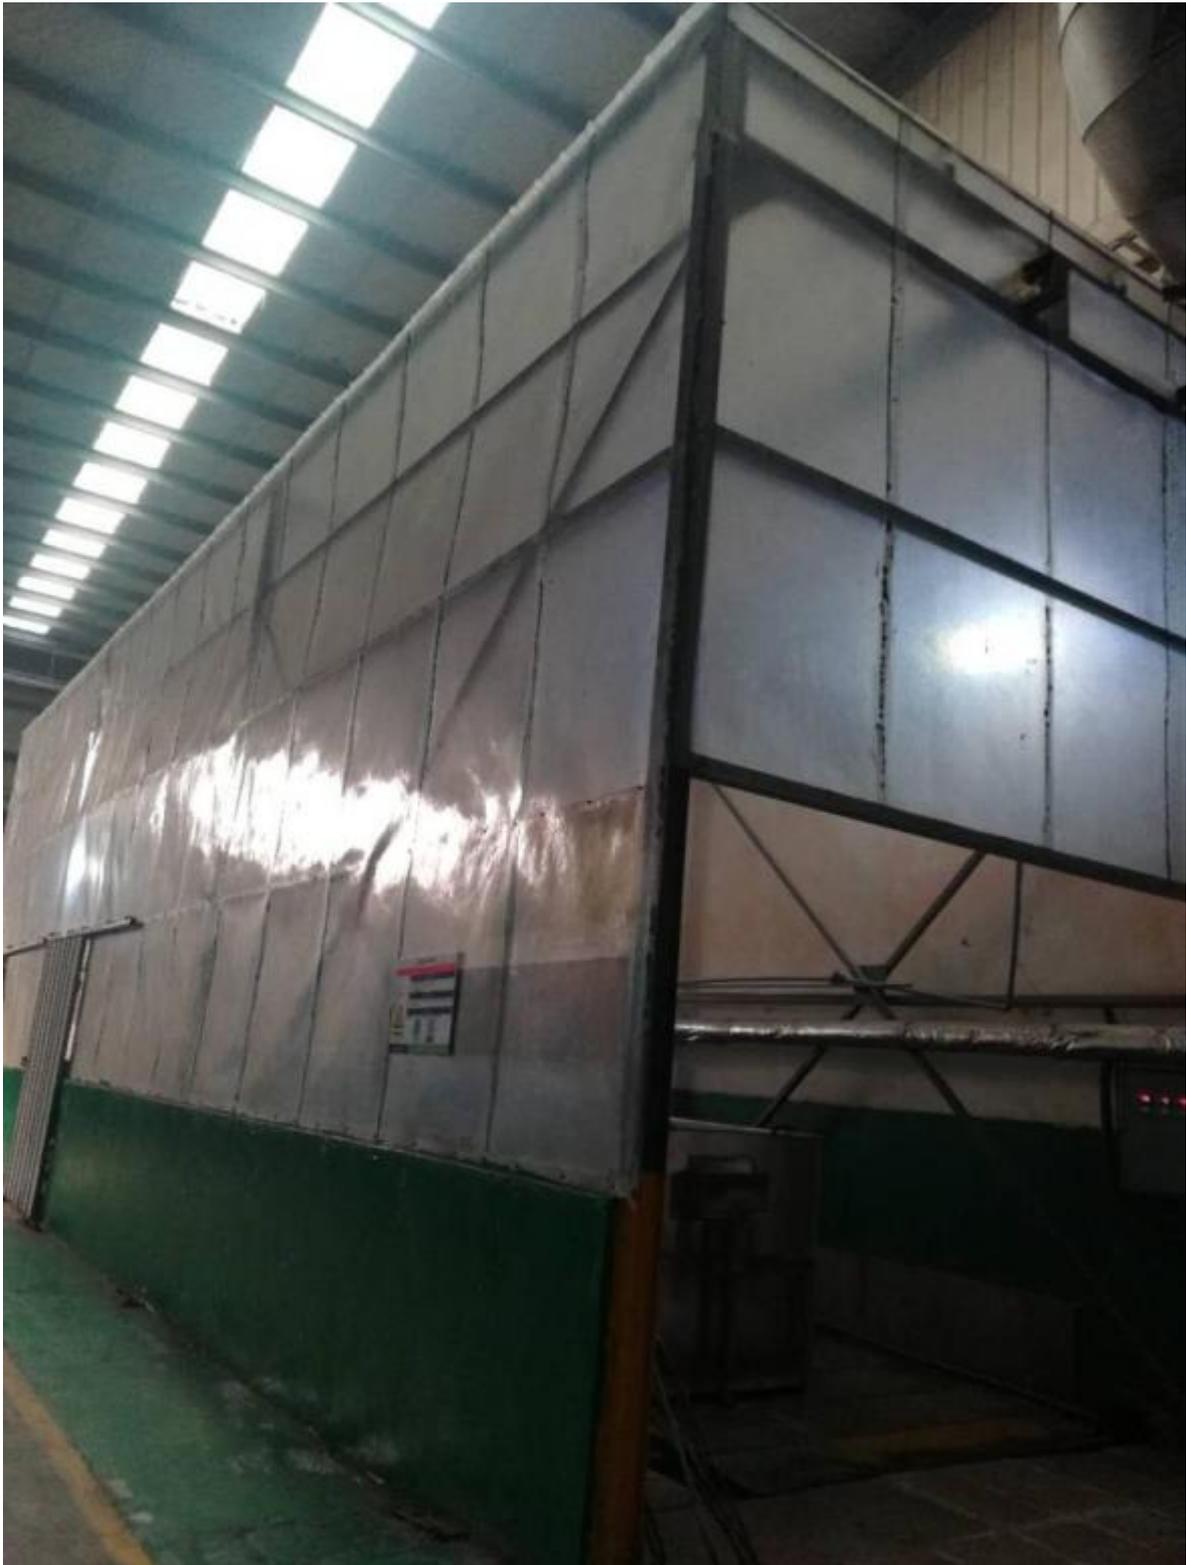
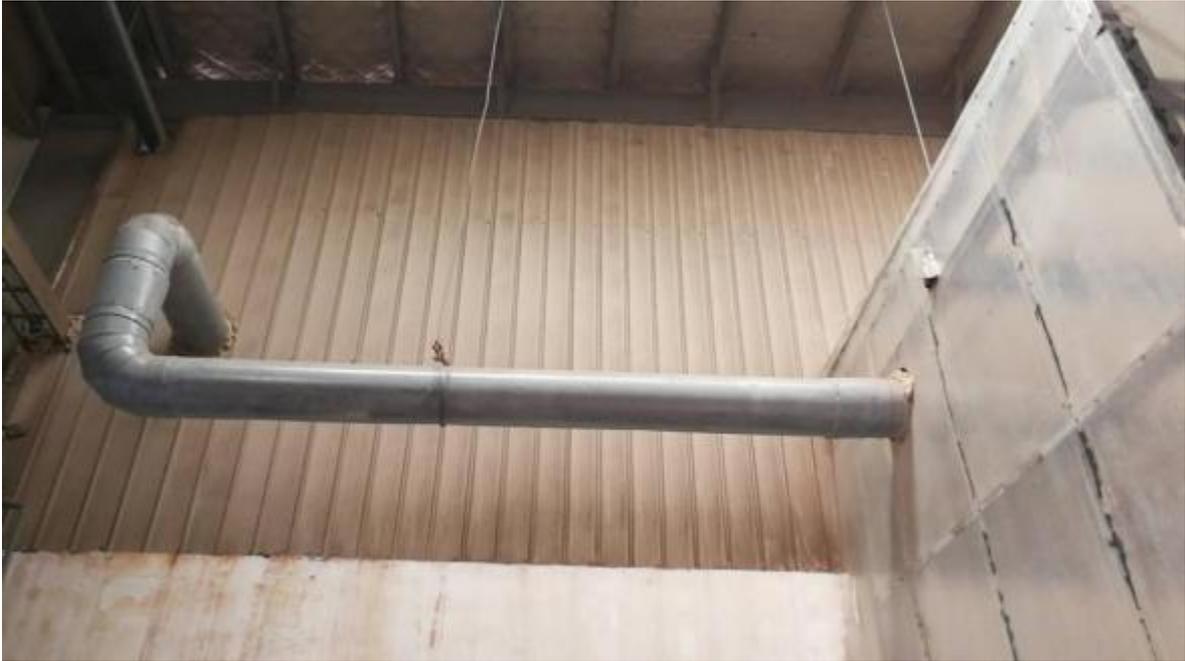
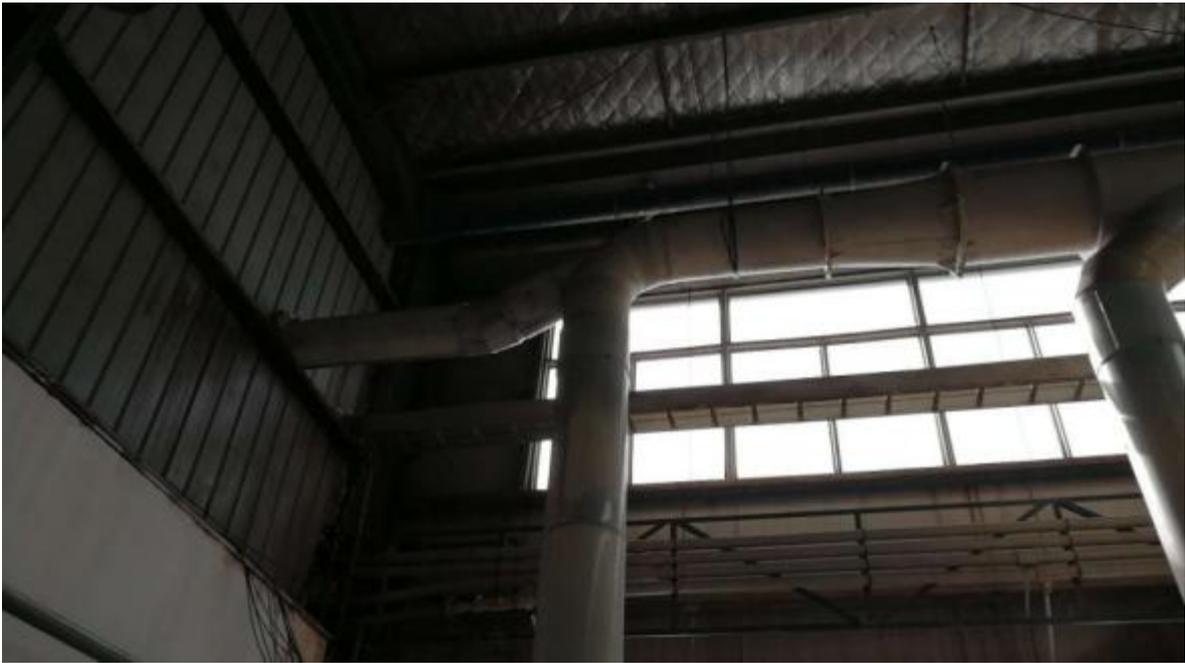
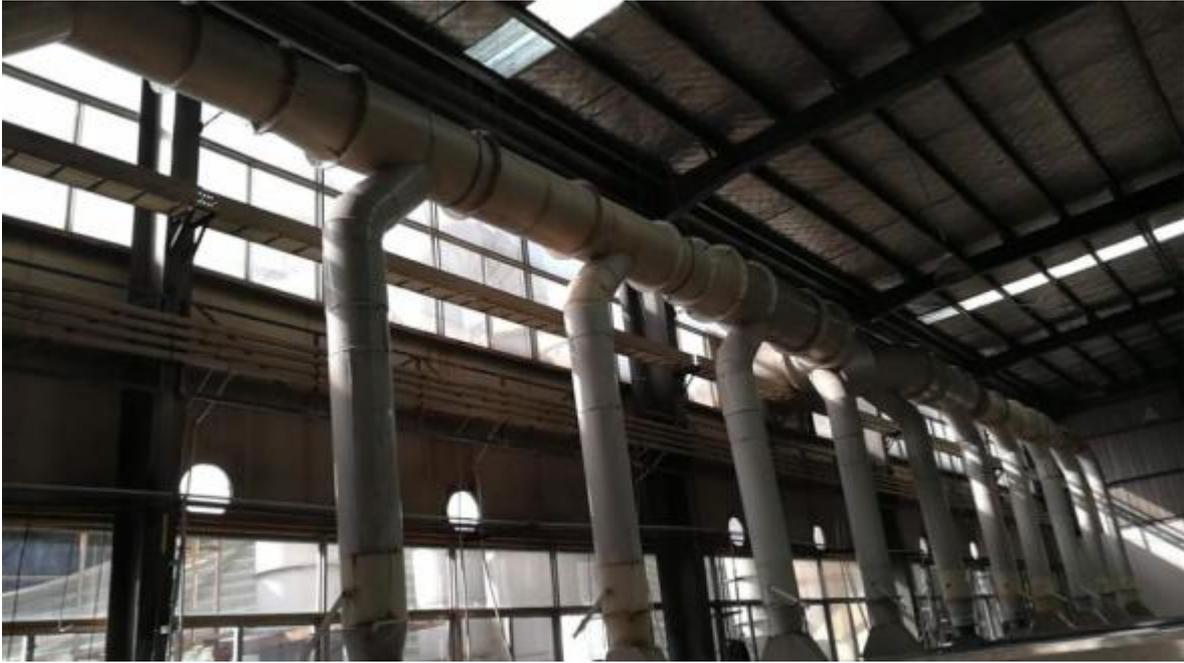
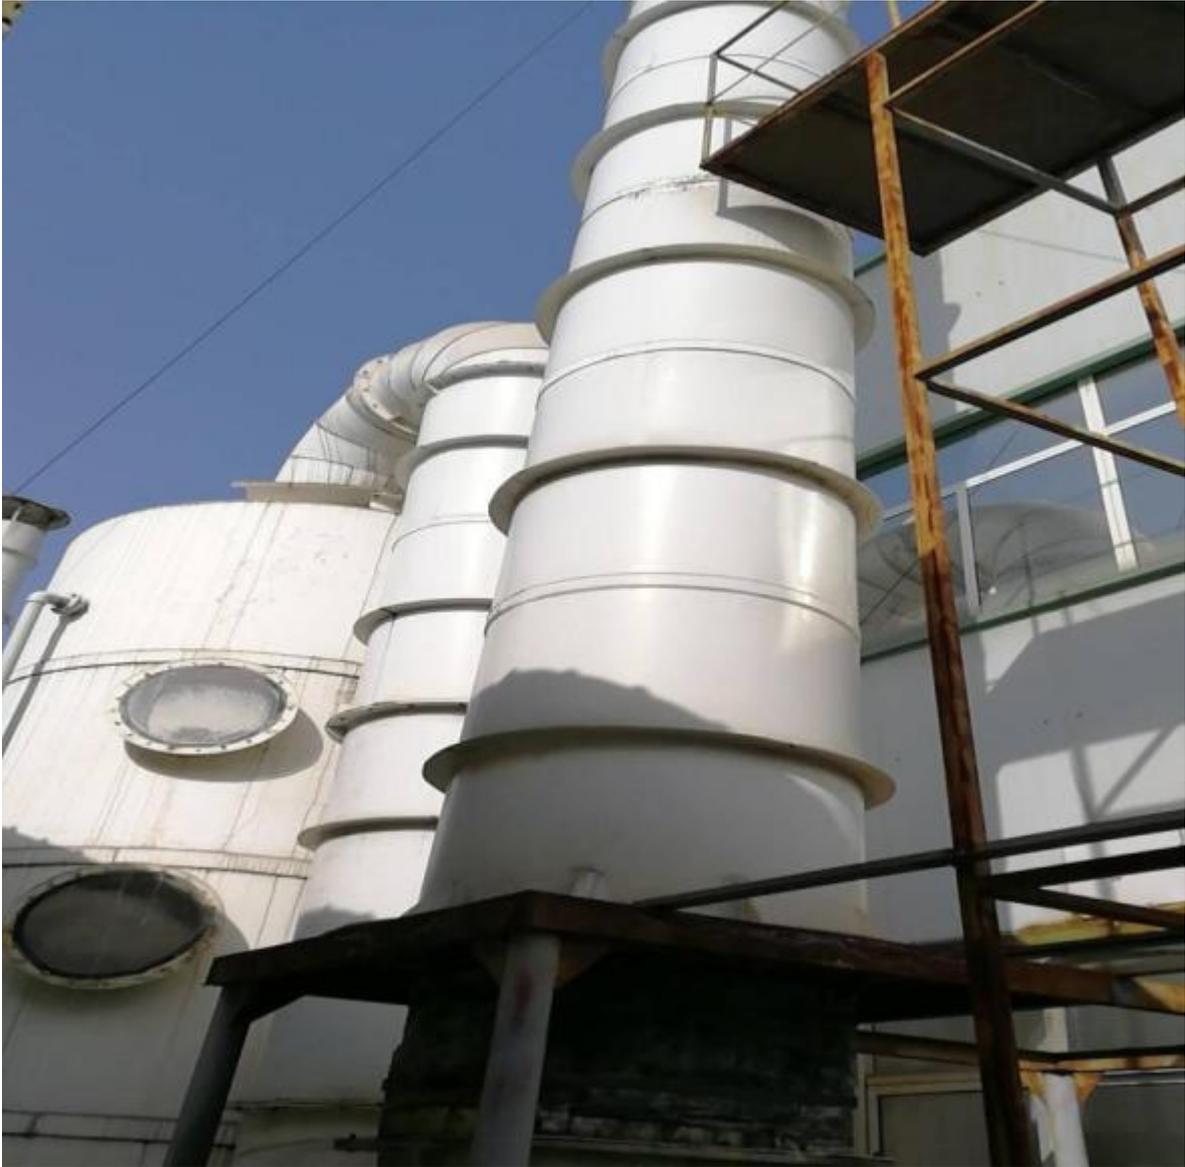
附件2：硼酸区域已安装封闭设施及局部抽风系统的照片

- 四期注塑车间附近建设了 3 个塑料废物粉碎设备间，其运作产生塑料粉尘与噪声排放，尽管企业自行配置了一套废气处理设施及排气筒，但其实际运作区域和环评文件信息之间存在不一致。
- 企业将生产原料木糖醇改为硼酸，现场审核发现，干燥车间的硼酸作业区为开放作业模式，手动添加硼酸粉末到 6 个约 1m<sup>3</sup> 的敞口加热池中，未配置相应的封罩和局部抽风装置，作业区周边能闻到明显的酸味，但环评文件中未包含相应环境影响的评估及减缓。

编号	合规问题	整改措施	证明文件
1	四期注塑车间附近建设了3个塑料废物粉碎设备间，其运作产生塑料粉尘与噪声排放，尽管企业自行配置了一套废气处理设施及排气筒，但其实际运作区域和环评文件信息之间存在不一致。	理士电池于2018年2月8日向金湖县环保局提交了关于江苏理士硼酸水洗和注塑破碎工序的情况说明，并于2018年2月11日得到金湖县环保局批复，金湖县环保局经查阅环评报告及现场核实，确认不属于重大变更，纳入日常监管工作。	关于江苏理士硼酸水洗和注塑破碎工序的情况说明和金湖县环保局的批复，详见附件1。
2	企业将生产原料木糖醇改为硼酸，现场审核发现，干燥车间的硼酸作业区为开放作业模式，手动添加硼酸粉末到6个约1m <sup>3</sup> 的敞口加热池中，未配置相应的封罩和局部抽风装置，作业区周边能闻到明显的酸味，但环评文件中未包含相应环境影响的评估及减缓。	1. 理士电池于2018年2月8日向金湖县环保局提交了关于江苏理士硼酸水洗和注塑破碎工序的情况说明，并于2018年2月11日得到金湖县环保局批复，金湖县环保局经查阅环评报告及现场核实，确认不属于重大变更，纳入日常监管工作； 2. 硼酸区域已安装封闭设施，及局部抽风系统，将收集的硼酸雾接入车间现有的酸雾收集干管，并引入对应的碱洗	关于江苏理士硼酸水洗和注塑破碎工序的情况说明和金湖县环保局的批复，详见附件1。 硼酸区域已安装封闭设施及局部抽风系统的照片，详见附件2。

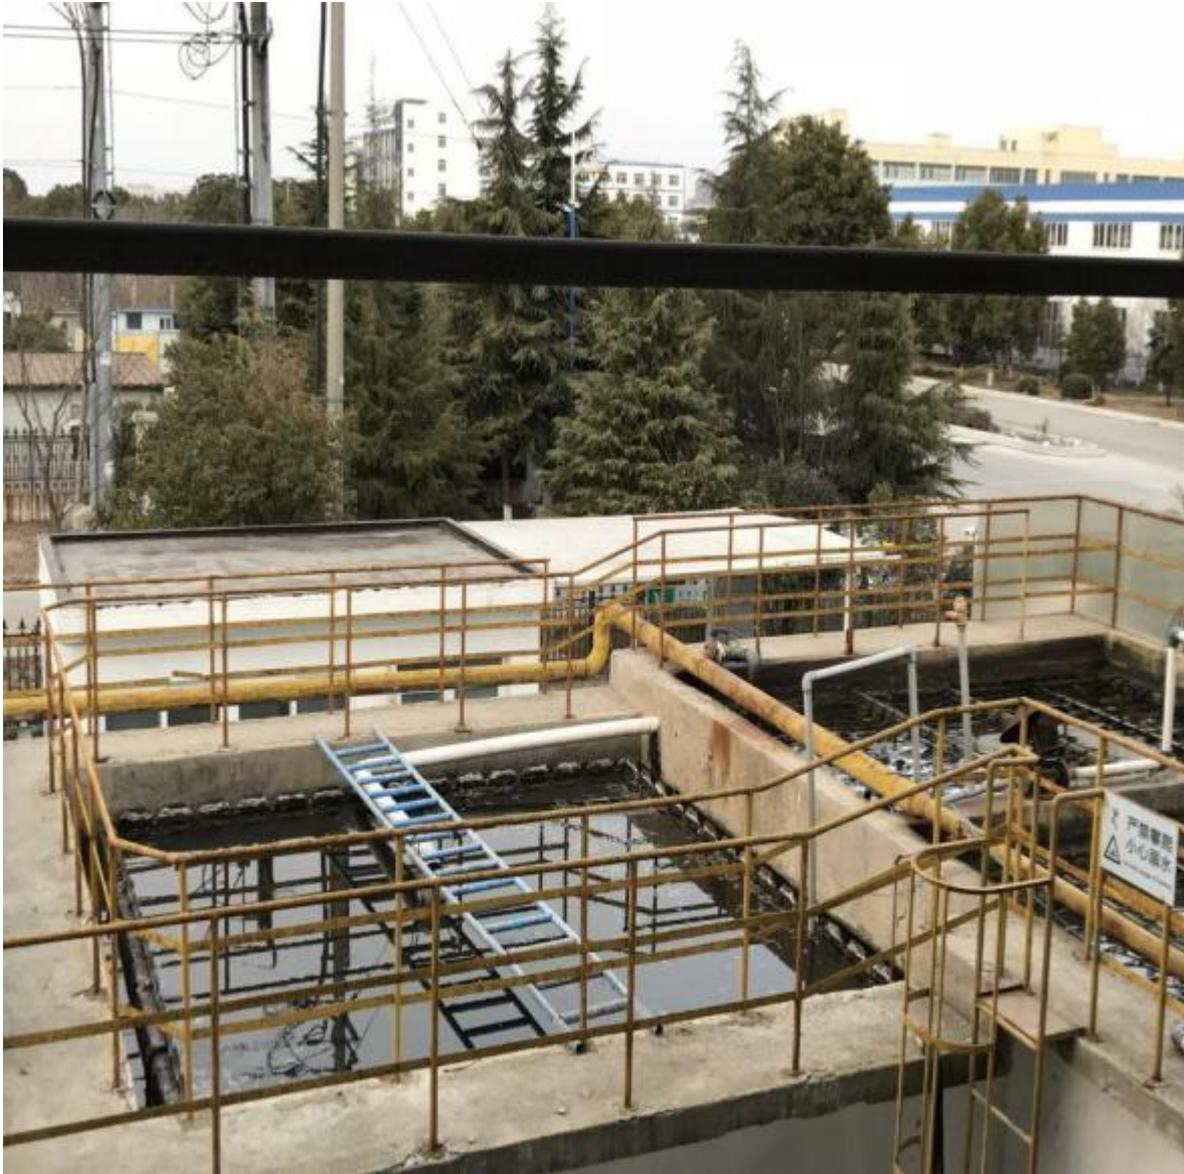
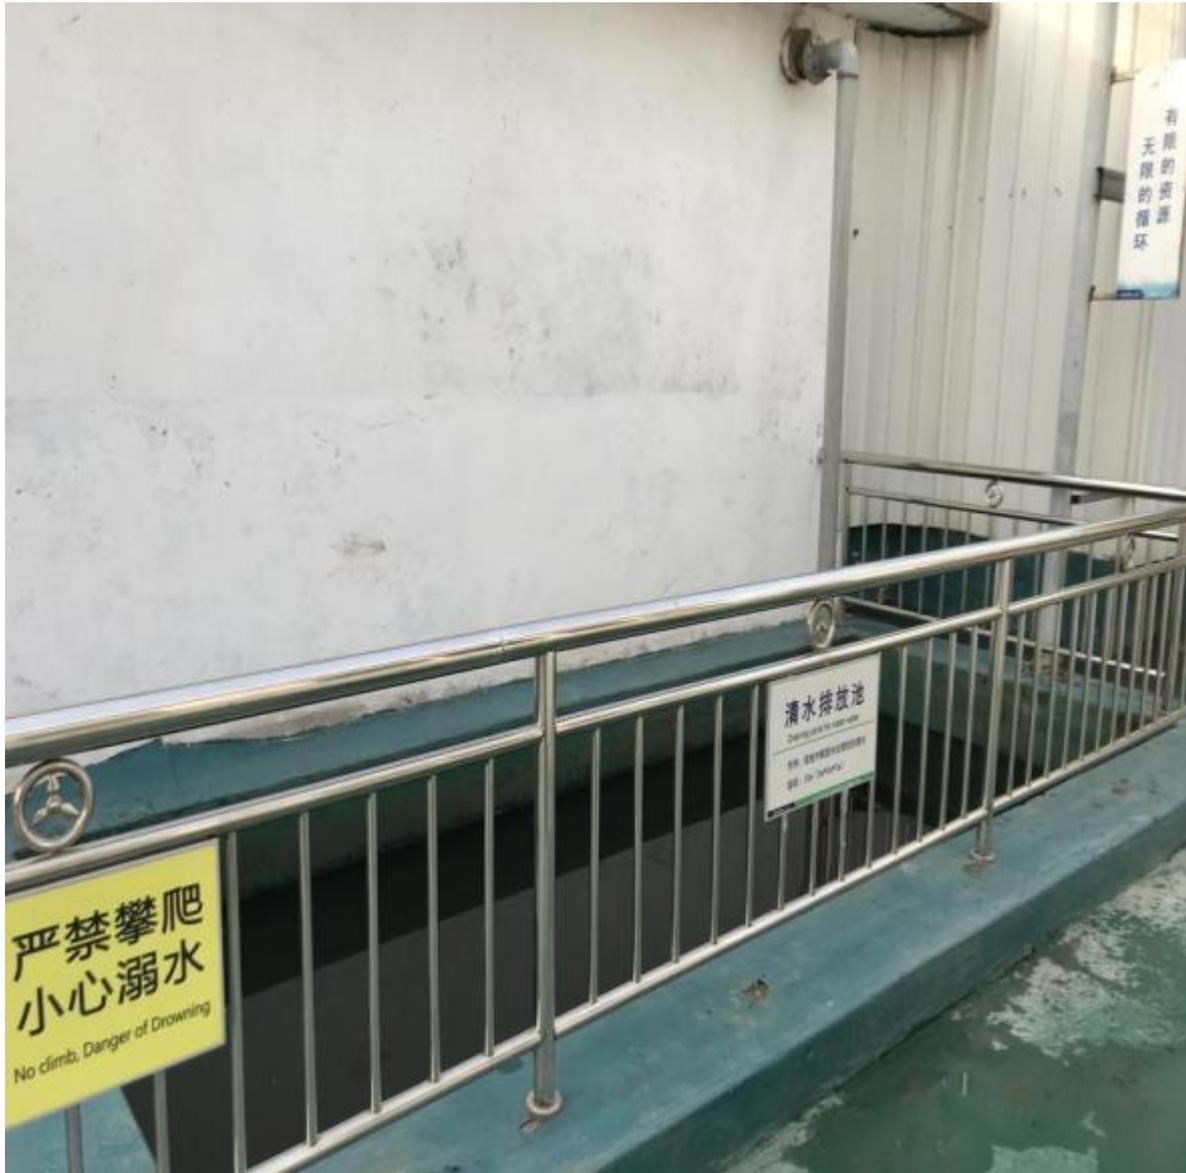
附件3-2：冲厕废水沉淀池和清水池整改后的现场照片

但现场观察发现，生产区冲厕废水生化处理系统的最终出水带有明显的黑色浮泥，现场推测因接触氧化池后的污泥沉淀池排泥不及时，导致末端清水池中带入显著量的污泥，并随最终出水排出。

- 现场审核发现，生产区冲厕废水生化处理系统的最终出水带有明显的黑色浮泥，现场观察推测因接触氧化池后的污泥沉淀池排泥管理不足，导致末端清水池中带入显著量的污泥，并随最终出水排出。
- 根据企业提供的废水排放相关数据，企业在 2017 年的废水排放总量约为 18.7 万吨，超过了排污许可证上注明的废水总量限额 18.0 万吨。此外，估算的 TP 排放总量在 2017 年为 0.12 吨（由于 2017 年未监测 TP，采用 2018 年 2 月的监测数据），高于排污许可证上注明的总量限额 0.1 吨。企业已针对废水排放总量和总磷超过许可限额上马了 40t/h 的中水回用设施，于 2017 年 8 月建成，并已开始调试和试运行，预计将于 2018 年 6 月前验收。

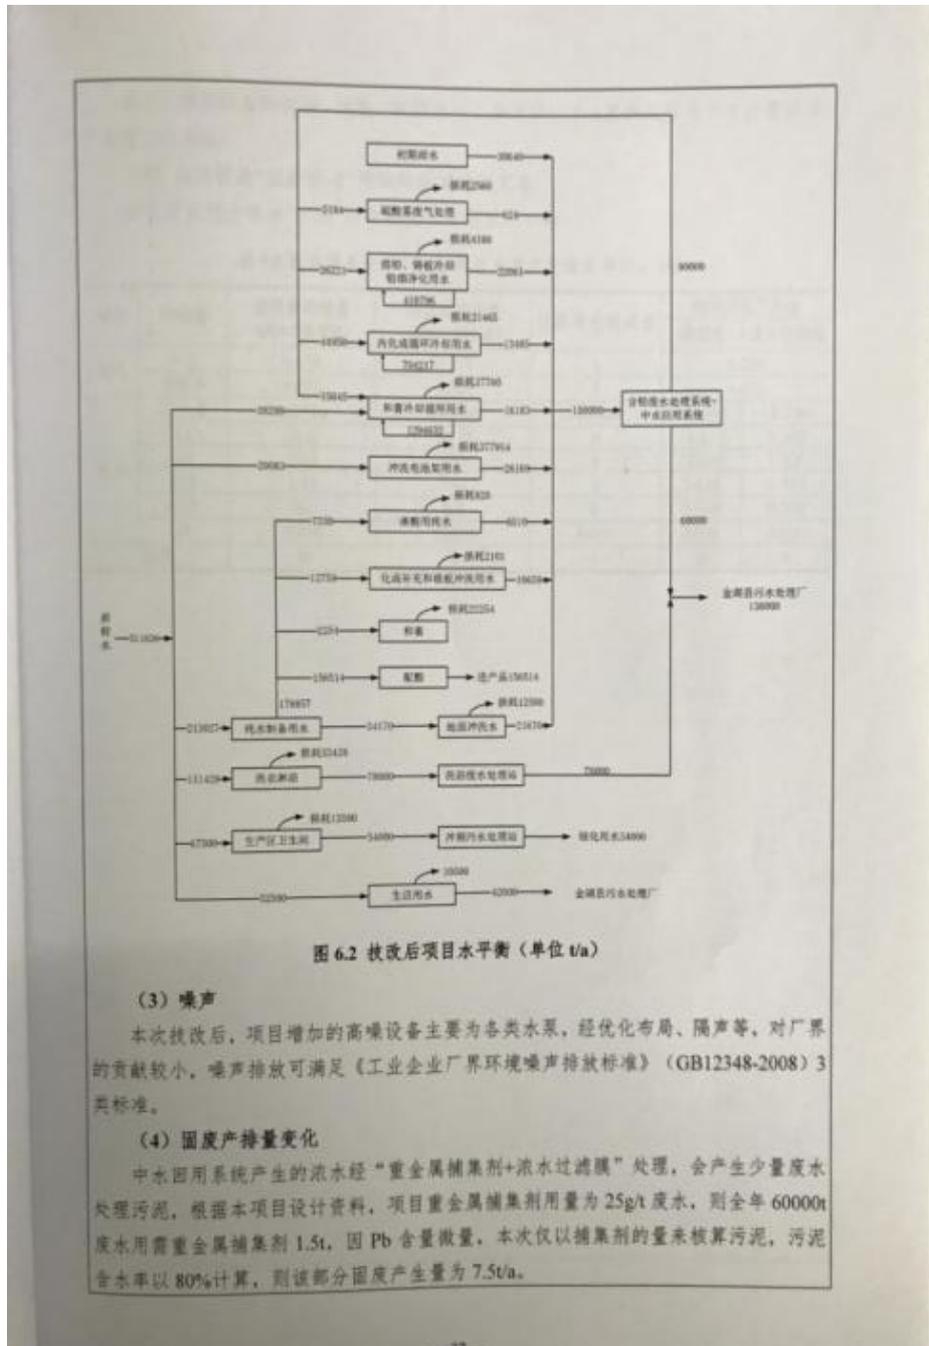
图 6.2 技改后项目水平衡 (单位 t/a)

附件 4-1:《中水回用、废水管网升级等环保节能项目》环境影响报告表 (节选)

根据企业的《中水回用、废水管网升级等环保节能项目环境影响报告表》(2017年2月)及其批复文件(金环表复[2017]11号，2017年2月13日)，设计处理能力为40t/h的中水回用设施建成运行后，企业的年度废水排放总量将控制在总量限额18万吨/年以内，总磷的年度排放总量在进一步结合源头的含磷洗浴化学品管控和末端的废水处理工艺改善后也将控制在总量限额0.1吨/年以内。企业的中水回用设施于2017年8月建成，并开始调试和试运行，预计将于2018年6月前验收。

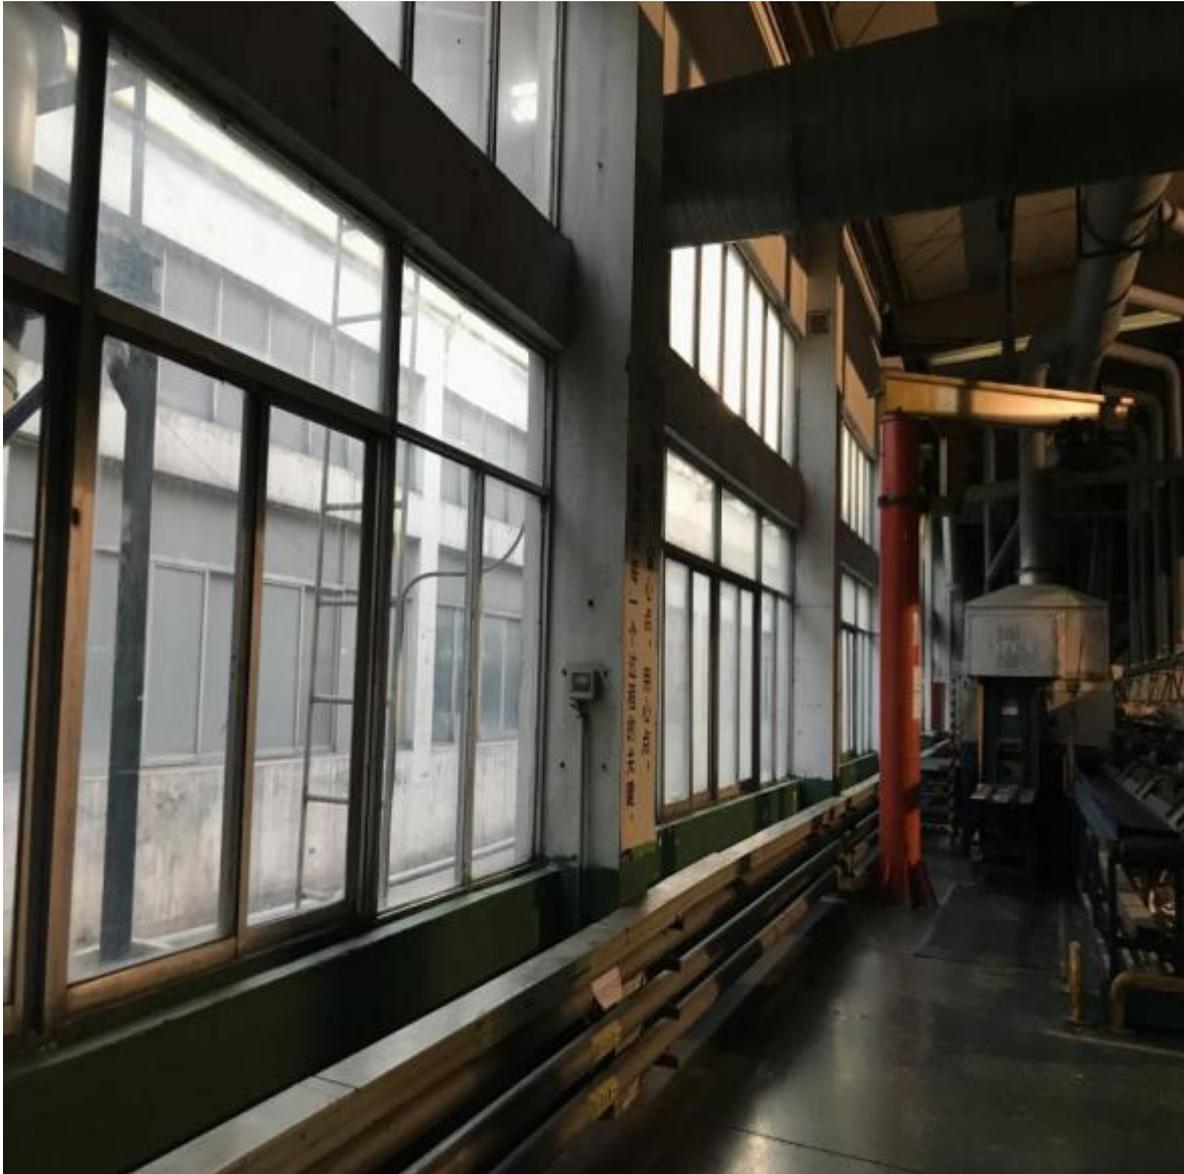
附件5：铸板区整改后的现场照片

- 一期极板车间内的铸板车间在南侧墙面上安装有 10 台左右的排风扇，不符合《铅蓄电池行业规范条件（2015 年本）》中“铸板及铅零件工序应设在封闭的车间内”的要求，增加了铅及其化合物的无组织废气排放。
- 企业的 47 个主要工艺废气排口所配套的 58 套废气处理设施中有 2 台废气处理设施未在正常运行，其 Q20 和 Q32 所对应的铅烟尘水雾除尘器的循环水泵没有运行，但废气排风机仍在运行，废气未经有效的水喷雾处理即排出。企业每 2 小时废气处理设施进行一次点检巡视，负责这 2 台废气处理设施的运行点检部门未能提供对应的点检记录。
- 针对硫酸雾的酸雾中和处理塔，企业在其《设备操作标准书》中明确，喷淋循环碱液的 pH 值范围应维持在 7~9 之间，而在其《环保设备运行管理制度》中规定，喷淋循环碱液的 pH 范围应维持在 10 以上，企业的内部制度与程序在酸雾中和处理设施的关键参数设置上存在不一致。此外，现场的实际现场抽查发现，喷淋碱液的 pH 值范围实际按 7~9 进行维护，维护人员用 pH 试纸进行喷淋碱液 pH 值的检测和评判，缺乏准确性，现场发现有多台废气处理设施的喷淋碱液 pH 值在中性范围。另外，《环保设备运行管理制度》规定，喷淋循环碱液的液位不能过低，但未规定具体的最低液位评判标准（如 80%液位），缺乏可操作性，现场发现有 10 台以上废气处理设施的喷淋液循环池中液位在 50%以下。
- 小厨房的饮食油烟废气管道未配置饮食油烟净化装置，废气未经处理直接排放。大厨房饮食油烟废气排口周边楼面有大量甩出的油滴集聚，没有及时清理，并可能随屋面雨水进入雨水系统。
- 企业在废气监测存在不足，包括①未对新增塑料废料粉碎工序所配套的废气处理设施排口进行粉尘排放的监测；②未对厨房饮食油烟废气进行过监测。

1. 企业将自2018年开始针对无组织厂界废气排放（铅及其化合物和硫酸雾）进行每季度一次的委外监测。
2. 企业于2018年1月12日委托第三方检测公司 - 谱尼测试开展了无组织排放废气的现场监测，根据监测报告（编号：IMB7EWKA98361555Z, 2018年1月23日），2项监测指标（铅及其化合物和硫酸雾）的无组织废气排放的厂界监测浓度均低于对应的《电池工业污染物排放标准》（GB30484-2013）的排放限值。
3. 企业针对《水雾喷淋净化塔操作指导书》、《布袋除尘器操作指导书》、《滤筒高效除尘器操作指导书》和《酸雾中和塔操作指导书》进行了重新进行评审和修订。
4. 企业针对现场审核期间发现的一期铸板车间南侧墙面上的约10台排风扇，已完成了排风扇拆卸及封闭窗户安装，以确保车间封闭，严格控制铅及其化合物的无组织废气排放。

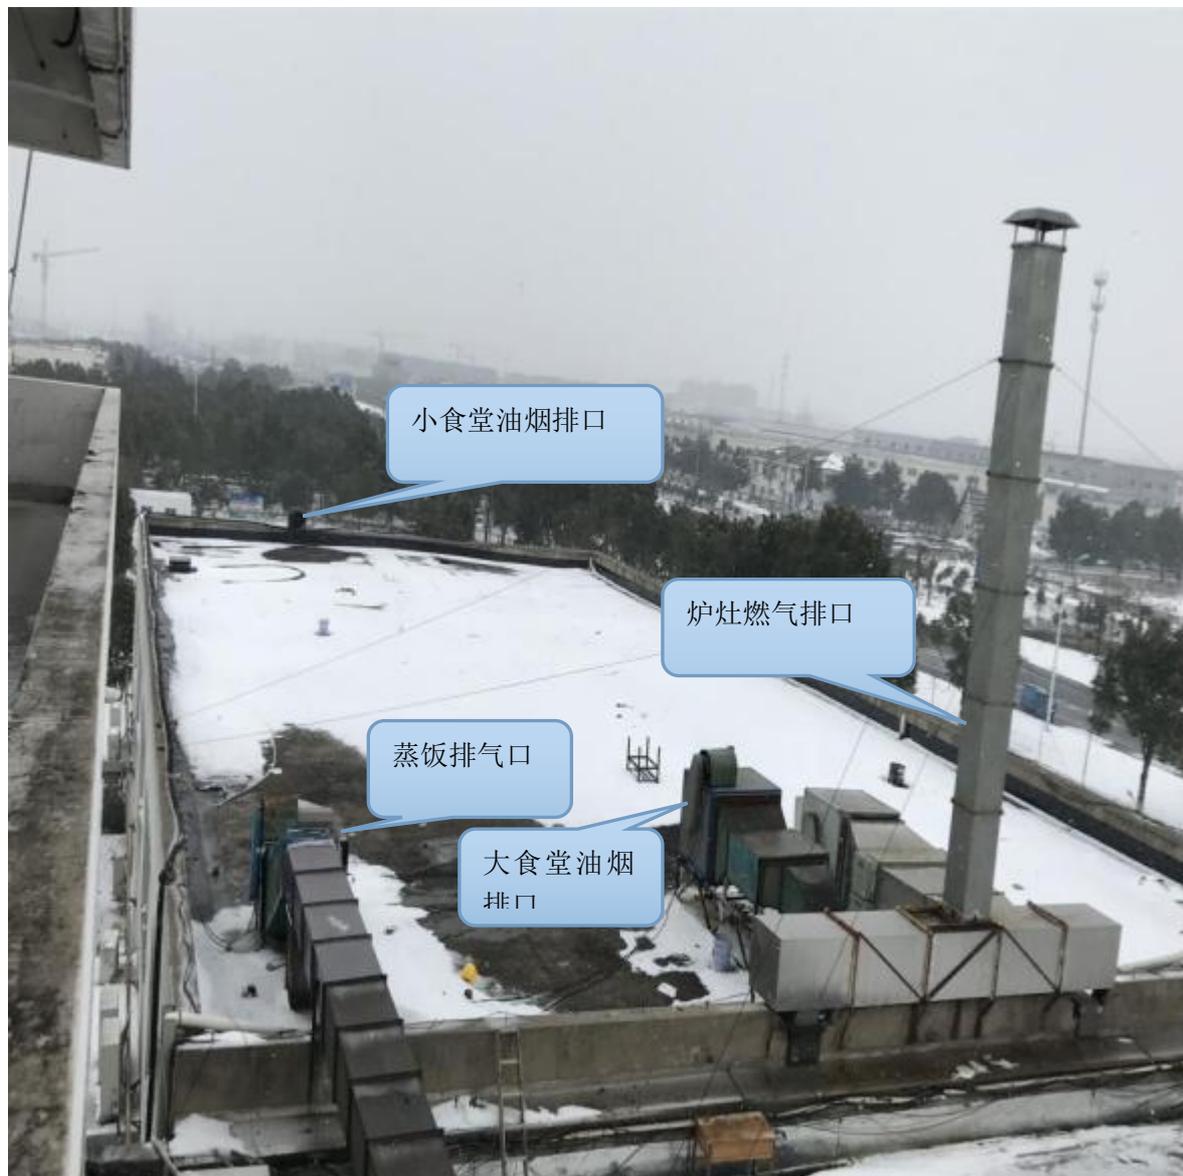
附件8-1：食堂油烟净化装置改造前的现场布局图

此外，生产区的合金车间加热炉和浴室热水锅炉产生的天然气燃烧废气经 2 个 15 米高的排气筒直接排放；生活区的 2 个厨房产生的饮食油烟经 2 个 5 米高的排气筒排放，其中大厨房对应的 1 排口配置有静电油烟净化设备，另外大厨房所配套的蒸饭热气和天然气燃烧废气分别经 1 个 5 米和 1 个 8 米高的排气口直接排放。

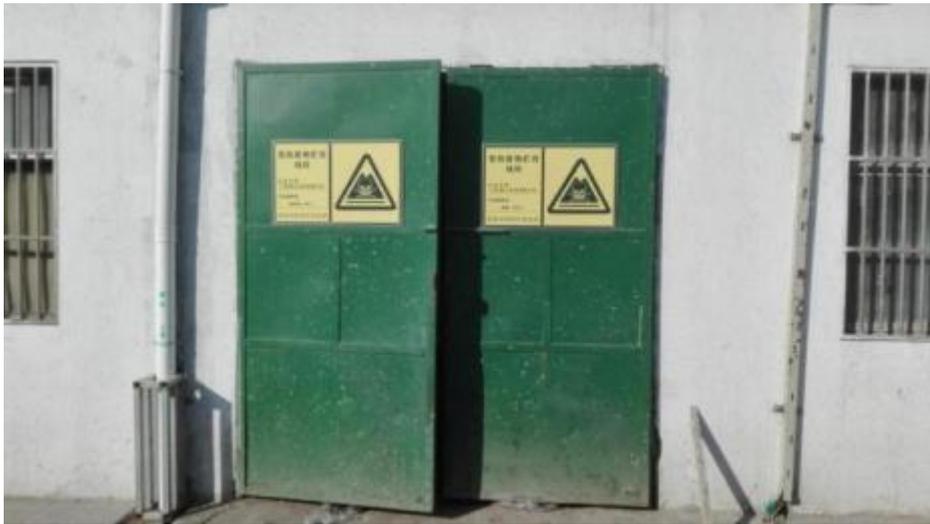
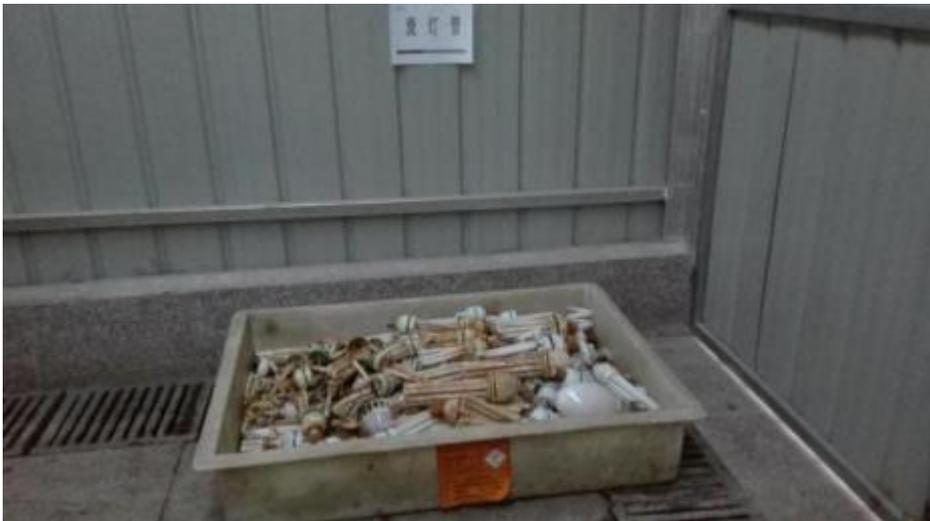
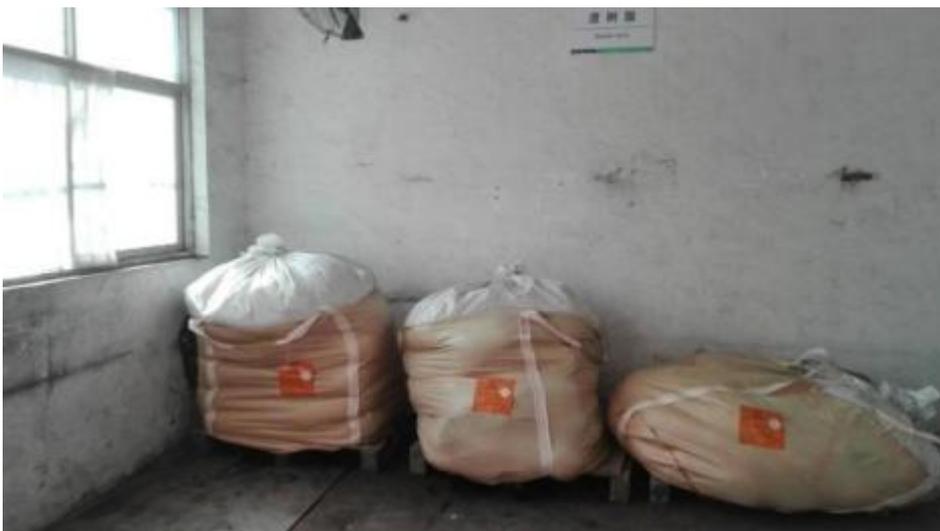
附件10-4：放置化学品空桶（HW49）、废树脂（HW13）、废旧灯管（HW29）的危废仓库的现场照片

- 企业未能提供过去历年的废树脂（HW13）、废旧灯管（HW29）和化学品空桶（HW49）等危废的委外处置合同或供应商回收协议，以及危废处置记录或回收记录，现场也未见到废树脂（HW13）和废旧灯管（HW29）的存放，以及合理数量的化学品空桶（HW49）的存放。
- 企业危废存储仓外正在建设雨水排水沟，其上将铺设水泥盖板，但盖板之间存在缝隙，危废存储仓的危废进出运输如发生泄漏/遗撒，将进入雨水系统。
- 一些危险废物的存放不符合危废存储标准要求。如，几十个化学品（含油漆和稀释剂）空桶存放在一般废物存储仓，没有配置相应的二次围堰、标准标识、进出管制等措施；约10个油漆桶和油桶等化学品桶直接放置在电信电池车间南侧露天区域的裸露地面，无相应的防护措施；和约10个脱模剂空瓶丢弃在企业运动场的裸露地面，无相应的防护措施。
- 企业的餐厨垃圾由不具有营业执照的个人承包外运处置；餐饮废油脂由具有营业执照，但未在当地市容环境卫生主管部门取得餐厨废弃物收集、运输服务许可证的单位外运处置。

编号	合规问题	整改措施	证明文件
10	企业未能提供过去历年的废树脂 (HW13)、废旧灯管 (HW29) 和化学品空桶 (HW49) 等危废的委外处置合同或供应商回收协议, 以及危废处置记录或回收记录, 现场也未见到废树脂 (HW13) 和废旧灯管 (HW29) 的存放, 以及合理数量的化学品空桶 (HW49) 的存放。	<p>1. 企业已委托洪泽蓝天化工科技有限公司处置化学品空桶 (HW49)、废树脂 (HW13) 并签订了合同;</p> <p>2. 因废旧灯管 (HW29) 数量太少, 企业暂未找到合适的处置单位; 企业已于2018年2月3日向金湖县环保局申请延期处置废旧灯管, 并于2018年2月8日得到金湖县环保局的批复。</p>	<p>企业于2018年2月6日与洪泽蓝天签订的危险废弃物委托处置合同, 详见附件10-1。</p> <p>洪泽蓝天的危险废物经营许可证及营业执照, 详见附件10-2。</p> <p>关于废灯管 (HW29) 延期处置的申请报告及金湖县环保局的批复, 详见附件10-3。</p> <p>放置化学品空桶 (HW49)、废树脂 (HW13)、废旧灯管 (HW29) 的危废仓库的现场照片, 详见附件10-4。</p>
11	企业危废存储仓外正在建设雨水排水沟, 其上将铺设水泥盖板, 但盖板之间存在缝隙, 危废存储仓的危废进出运输如发生泄漏/遗撒, 将进入雨水系统。	企业在危废仓库门口的雨水排水沟上铺设了水泥盖板, 并用铁板覆盖在盖板上, 以做好雨水排水沟的防护。	危废仓库的现场照片, 详见附件11。
12	一些危险废物的存放不符合危废存储标准要求。如, 几十个化学品 (含油漆和稀释剂) 空桶存放在一般废物存储仓, 没有配置相应的二次围堰、标准标识、进出管制等措施; 约10个油漆桶和油桶等化学品桶直接放置在电信电池车间南侧露天区域的裸露地面, 无相应的防护措施; 和约10个脱模剂空瓶丢弃在企业运动场的裸露地面, 无相应的防护措施。	<p>1. 企业将一般废物存储仓内的化学品空桶移出并妥善储存在专门设置的危废仓库;</p> <p>2. 危废露天放置的问题已当场整改, 所有化学品空桶已按要求全部放入相应的危废仓库。</p>	放置化学品空桶 (HW49) 的危废仓库的现场照片, 详见附件12。

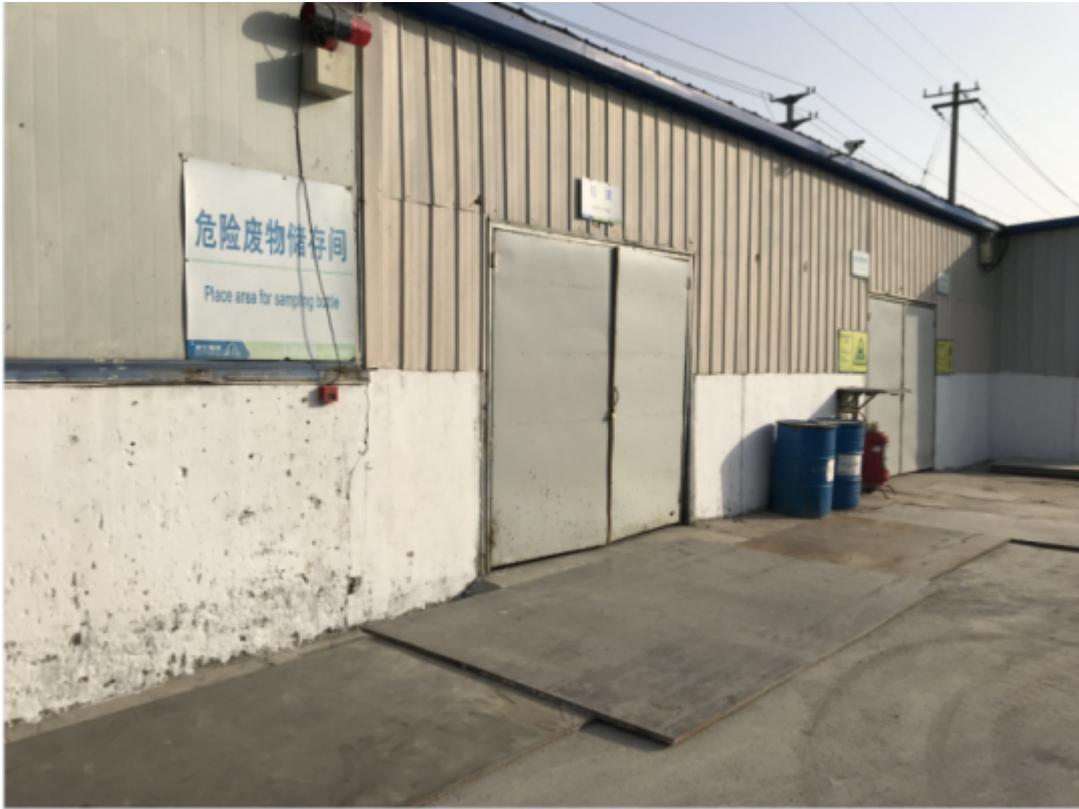
附件11：危废仓库的现场照片

企业产生的危险废物主要为各类含铅废物、报废电池和废油等。工厂建立了危险废物日常管理制度和危险废物污染防治责任制度。现场审核期间，理士电池按照法律法规要求识别了产生的危险废物，大部分危险废物储存在了对应的危废存储仓，并配置有适当的环保措施与规范标识置，但有少量化学品空桶等放置于室外。
